# Analisis Kegagalan Dini (*Premature Failure*) Seal O-Ring Pompa Hidrolik *Hand Pallet*

<sup>1</sup> Teknik Mesin, Universitas Nusantara PGRI Kediri

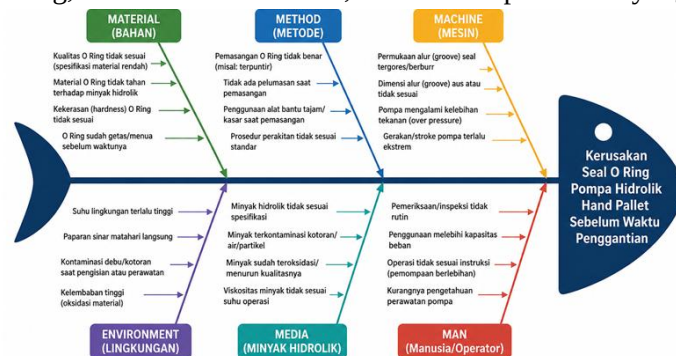
Gambar 2. Diagram *Fishbone*

Gambar diagram *fishbone* tersebut menjelaskan berbagai faktor yang menjadi penyebab terjadinya kerusakan *seal O ring* pada pompa hidrolik hand pallet sebelum waktu penggantian yang seharusnya. Diagram ini digunakan untuk mengidentifikasi akar permasalahan secara sistematis sehingga dapat diketahui faktor dominan yang mempengaruhi kerusakan *seal O ring*. Penyebab kerusakan dikelompokkan ke dalam enam kategori utama yaitu material, metode, mesin, lingkungan, media (minyak hidrolik), dan manusia/operator.

1. Pada faktor material (bahan), kerusakan *seal O ring* dapat disebabkan oleh kualitas material yang tidak sesuai spesifikasi, material yang tidak tahan terhadap minyak hidrolik, tingkat kekerasan (*hardness*) yang tidak sesuai, serta kondisi *O ring* yang sudah getas atau mengalami penuaan sebelum masa pakainya habis. Kondisi tersebut menyebabkan elastisitas *seal* menurun sehingga mudah bocor dan rusak saat digunakan.

2. Pada faktor method (metode), kerusakan terjadi akibat proses pemasangan *O ring* yang tidak benar, misalnya *seal* terpuntir saat pemasangan. Selain itu, tidak adanya pelumasan saat pemasangan, penggunaan alat bantu yang tajam atau kasar, serta prosedur perakitan yang tidak sesuai standar juga dapat menyebabkan permukaan *seal* mengalami goresan dan kerusakan dini.

3. Faktor machine (mesin) berkaitan dengan kondisi komponen pompa hidrolik. Permukaan alur (*groove*) *seal* yang tergores atau kasar dapat merusak permukaan *O ring*. Dimensi alur yang aus atau tidak sesuai, tekanan pompa yang berlebihan (*over pressure*), serta gerakan stroke pompa yang terlalu ekstrem juga mempercepat kerusakan *seal* akibat gesekan dan tekanan berlebih.

4. Pada faktor environment (lingkungan), suhu lingkungan yang terlalu tinggi dapat menyebabkan material *seal* cepat mengeras dan kehilangan elastisitas. Paparan sinar matahari langsung, kontaminasi debu atau kotoran saat pengisian maupun perawatan, serta kelembaban tinggi juga dapat mempercepat proses oksidasi dan penurunan kualitas material *O ring*.

5. Faktor media (minyak hidrolik) menjadi salah satu penyebab penting karena minyak hidrolik berhubungan langsung dengan *seal O ring*. Penggunaan minyak yang tidak sesuai spesifikasi, minyak yang terkontaminasi kotoran, air, atau partikel lain, minyak yang sudah teroksidasi, serta viskositas minyak yang tidak sesuai suhu operasi dapat menyebabkan *seal* mengalami keausan dan kebocoran lebih cepat.

6. faktor man (manusia/operator), kerusakan dipengaruhi oleh kurangnya pemeriksaan dan inspeksi rutin, penggunaan hand pallet melebihi kapasitas beban, pengoperasian yang tidak sesuai instruksi seperti pemompaan berlebihan, serta kurangnya pengetahuan operator mengenai perawatan pompa hidrolik. Faktor manusia ini sangat mempengaruhi umur pakai *seal* karena berkaitan langsung dengan cara penggunaan dan perawatan alat.

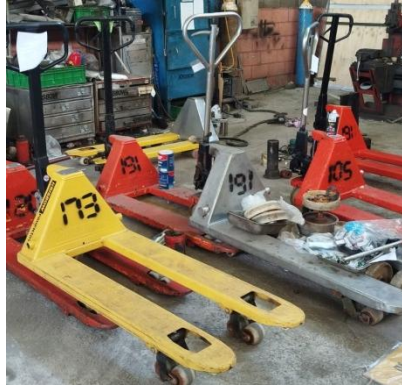
Gambar 3. Alat *Hand pallet* Kapasitas 3 ton

Dapat dilihat pada gambar 3 *hand pallet* kapasitas 3 ton umumnya memiliki konstruksi rangka baja yang kuat agar mampu menahan beban berat selama proses operasi. Pada sistem hidroliknya terdapat beberapa komponen penting seperti pompa hidrolik, piston, katup, oli hidrolik, dan *seal O-ring*. *Seal O-ring* berfungsi sebagai penyekat fluida hidrolik untuk mencegah terjadinya kebocoran tekanan pada pompa maupun silinder hidrolik. Berikut ini merupakan spesifikasi alat *hand pallet* kapasitas 3 ton.

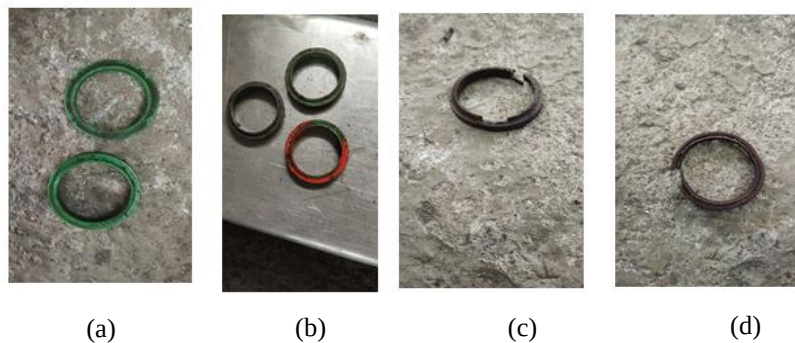
Gambar 4. Kerusakan *Seal O ring*

Berdasarkan Gambar 4. Kerusakan *seal O ring* (a)–(d), hasil pemeriksaan visual menunjukkan adanya berbagai bentuk kerusakan pada *seal O-ring* yang digunakan pada pompa hidrolik *hand pallet*. Pada Gambar (a), *seal O-ring* masih mempertahankan bentuk geometri yang relatif utuh, namun telah terlihat indikasi keausan dan penurunan kualitas permukaan akibat penggunaan. Gambar (b) menunjukkan beberapa *seal* dengan kondisi yang berbeda, di mana salah satu *seal* mengalami perubahan warna menjadi kemerahan yang mengindikasikan terjadinya degradasi material akibat paparan fluida hidrolik, tekanan kerja, dan temperatur operasi dalam jangka waktu yang lama. Sementara itu, pada Gambar (c) dan (d) terlihat kerusakan yang lebih signifikan berupa deformasi permanen, retakan, serta perubahan bentuk lingkaran yang menyebabkan *seal* kehilangan elastisitas dan kemampuan penyekatannya. Selain itu, permukaan *seal* tampak mengalami pengerasan dan penumpukan kontaminan yang dapat meningkatkan gesekan selama operasi. Kondisi kerusakan tersebut menunjukkan bahwa *seal O-ring* telah mengalami penurunan sifat mekanik dan elastisitas material, sehingga tidak mampu lagi mempertahankan kerapatan sistem hidrolik secara optimal. Akibatnya, risiko terjadinya kebocoran fluida hidrolik, penurunan tekanan kerja, dan berkurangnya kinerja pompa hidrolik menjadi semakin besar sebelum komponen mencapai umur pakai yang direncanakan.

Berdasarkan hasil penelitian, ditemukan tiga jenis kerusakan utama pada *seal O-ring* pompa hidrolik *hand pallet*, yaitu retak (cracking), keausan (wear), dan sobek (tearing). Selain itu, hasil inspeksi menunjukkan adanya korosi pada permukaan batang silinder hidrolik yang berpotensi mempercepat kerusakan *seal O-ring*. Temuan ini menunjukkan bahwa kerusakan seal tidak hanya dipengaruhi oleh faktor usia pakai material, tetapi juga oleh kondisi komponen pendukung dan lingkungan operasional sistem hidrolik.

Berdasarkan hasil analisa yang telah dilakukan, dapat disimpulkan bahwa kerusakan seal O-ring pada pompa hidrolik *hand pallet* sebelum waktu penggantian disebabkan oleh beberapa faktor utama. Faktor-faktor tersebut meliputi tekanan hidrolik yang berlebihan, gesekan terus-menerus antara seal dan piston, serta penggunaan *hand pallet* yang melebihi kapasitas kerja sehingga mempercepat keausan pada *seal O-ring*. Kualitas material seal yang kurang baik dan pengaruh temperatur kerja juga menyebabkan material O-ring menjadi keras, retak, dan kehilangan elastisitasnya. Kontaminasi oli hidrolik oleh kotoran atau partikel asing turut mempercepat kerusakan permukaan seal akibat abrasi selama sistem bekerja. Kesalahan pemasangan *seal O-ring* juga menjadi salah satu penyebab terjadinya deformasi dan kebocoran pada sistem hidrolik.
